Wichtige Pflegehinweise für astronomische Geräte

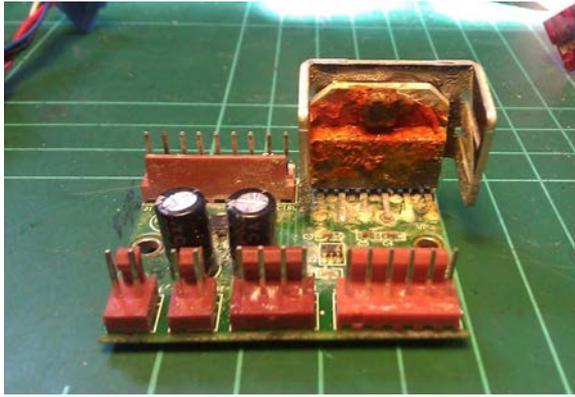
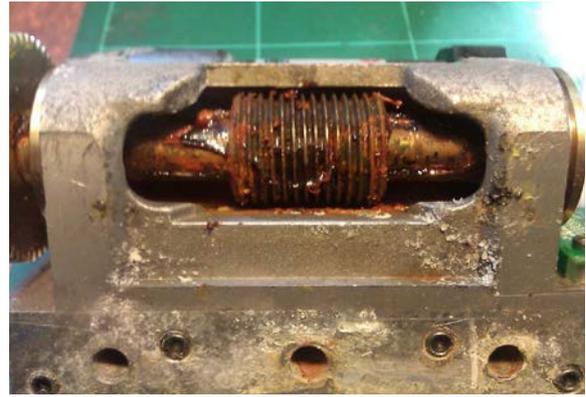
Bei normalem Gebrauch passiert einer Montierung auch in feuchten Nächten nichts – aber wenn sie wie in diesem Fall lange Zeit praktisch im Wasser steht, kommt es zu Schäden, die nicht von der Gewährleistung gedeckt werden. Lagern Sie sie daher bei Nichtgebrauch immer trocken – sei es im Haus oder wettergeschützt in einer klimatisierten Kuppel.

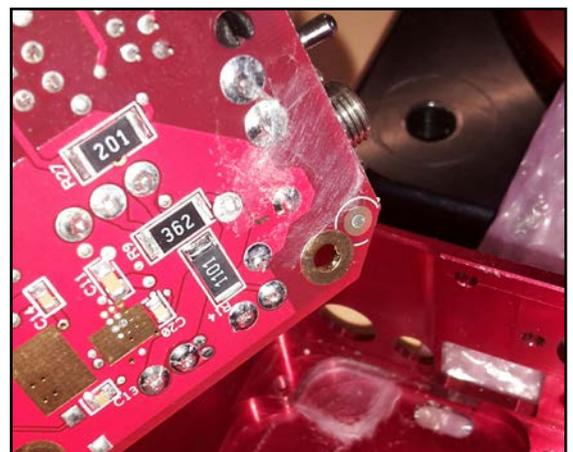
Auch wir waren sehr überrascht, als wir eine Paramount ME Montierung zur Reparatur erhielten, die einer Spinne zum Opfer gefallen hatte: Das Spinnennetz im Inneren der Montierung hatte die Hauptplatine kurzgeschlossen, die Spinne selbst wurde wohl von der Strombuchse gegrillt.

Bild rechts: Das Gespinst sitzt direkt am Stromeingang, aber auf der Rückseite der Platine. Das Tierchen war nicht aufzufinden, ist evtl. in die Buchse gekrabbelt und hat sich dort gegrillt. Man sieht auch, wie es die Ecke mit Spinnfäden eingewebt hat.

Insekten sind eine unterschätzte Gefahr, auch für fest aufgebauete Teleskope. Ein insektendichter Schutzbau eine sinnvolle Investition, wenn die Geräte nicht im Haus oder in Koffern geschützt sind.

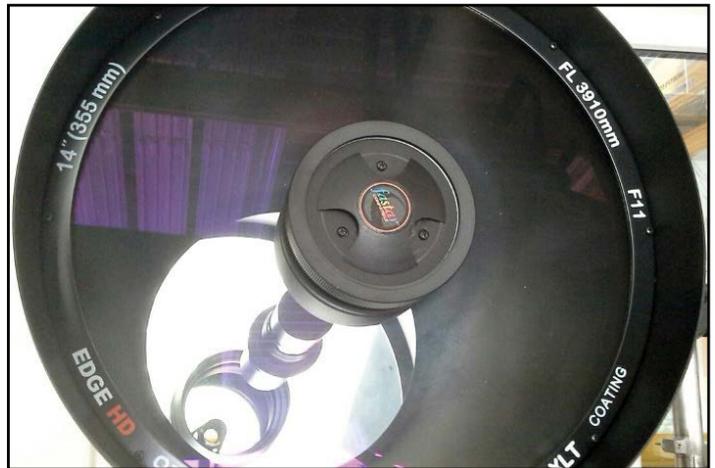
C14 EdgeHD mit beschlagener Schmidtplatte (im rechten Drittel, diagonal)

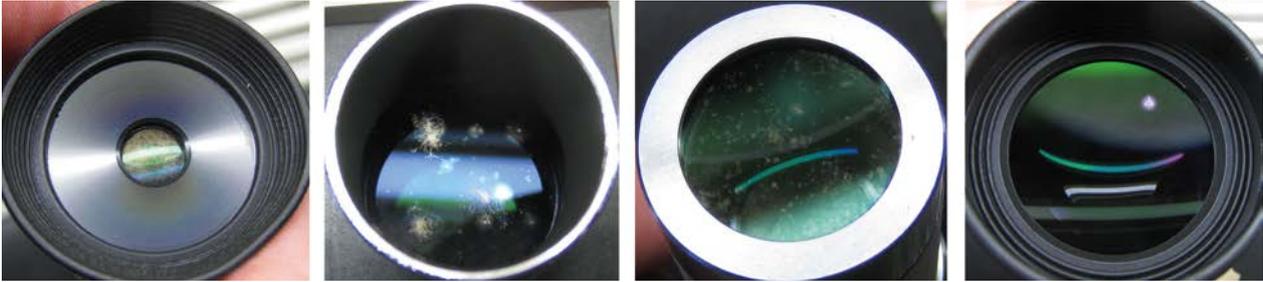
Diese Okulare sind von Glaspilz befallen. Das Okular ganz links ist völlig zugewuchert, das rechte Okular hat nur einen kleinen Pilzbefall.

Wenn Sie Ihr Teleskop aus der kalten Nacht in Ihr warmes Haus bringen, kann Feuchtigkeit darauf kondensieren. Lassen Sie es mit abgenommenen Schutzdeckeln trocknen, damit die Feuchtigkeit verdunsten kann. Die Koffer für Teleskop und Okulare müssen dabei natürlich ebenfalls offen bleiben, ansonsten sammelt sich die Feuchtigkeit im Teleskop oder seiner Verpackung und bietet ein ideales Klima für Schimmel und Pilze. Glaspilz bezeichnet eine ganze Reihe von (Schimmel-)Pilzen, die sich von Materialien ernähren, die bei der Herstellung der Optik verwendet werden oder sich als Schmutz auf der Optik abgelagert haben. Sie können die Vergütung und das Glas beschädigen – lagern Sie Ihr Teleskop daher dunkel, trocken, nicht zu warm und gut belüftet, um Schimmel zu vermeiden. Pilze sind sehr robust und können fast nicht beseitigt werden; Pilzsporen haben sogar schon im Vakuum überlebt. Schäden durch Pilzbefall an Vergütung oder Glas sind nicht reparabel und nicht von der Gewährleistung gedeckt.

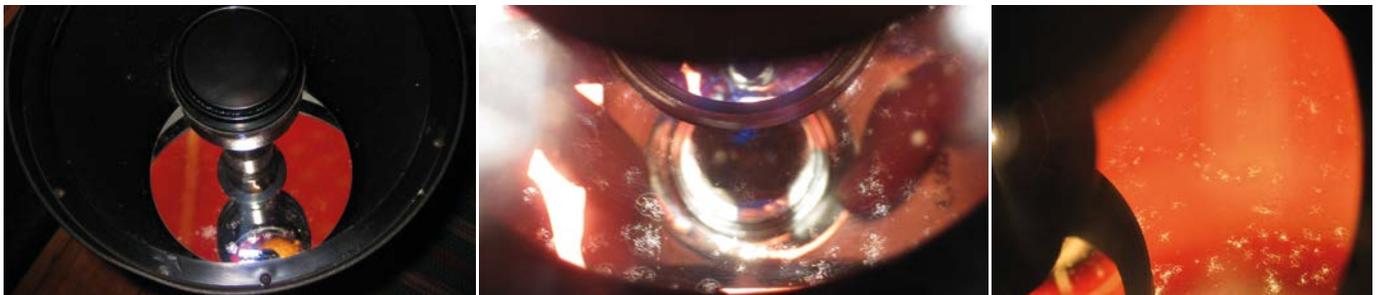
Diese Bilder zeigen den Blick in ein Schmidt-Cassegrain, das einige Jahre in feucht-warmem Klima am Meer gelagert wurde. Sogar der geschlossene Tubus eines SC konnte unter diesen Bedingungen keinen Schutz vor Pilzbefall bieten.
